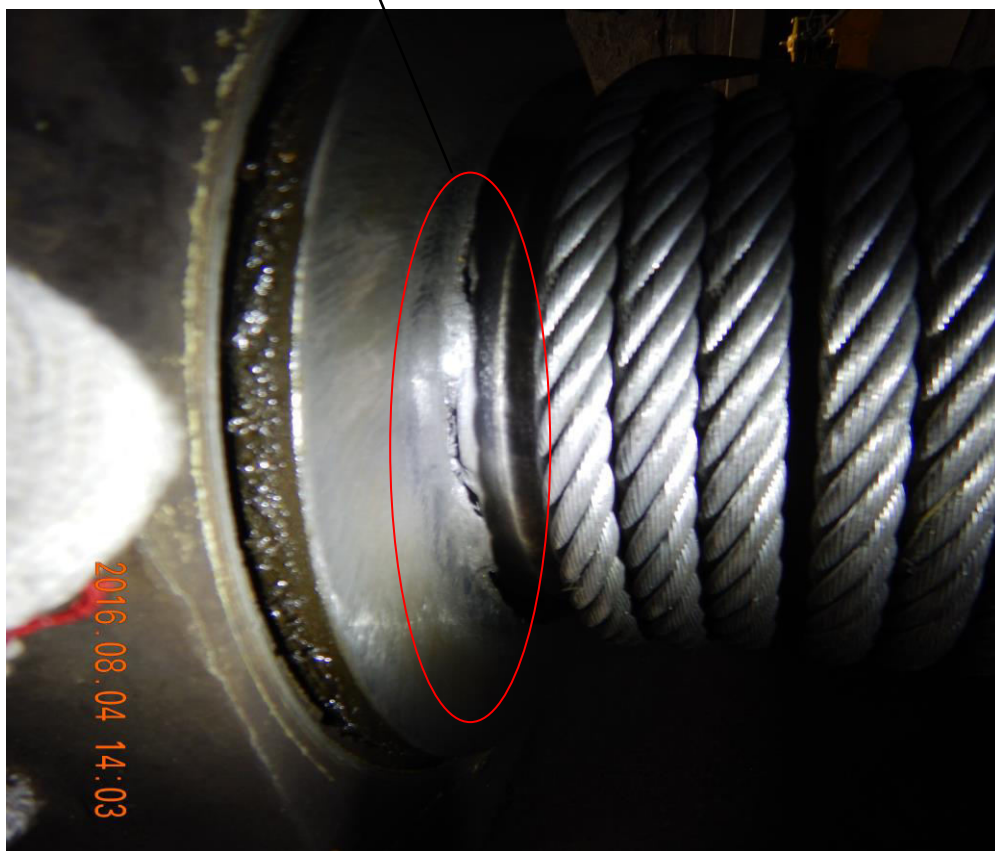
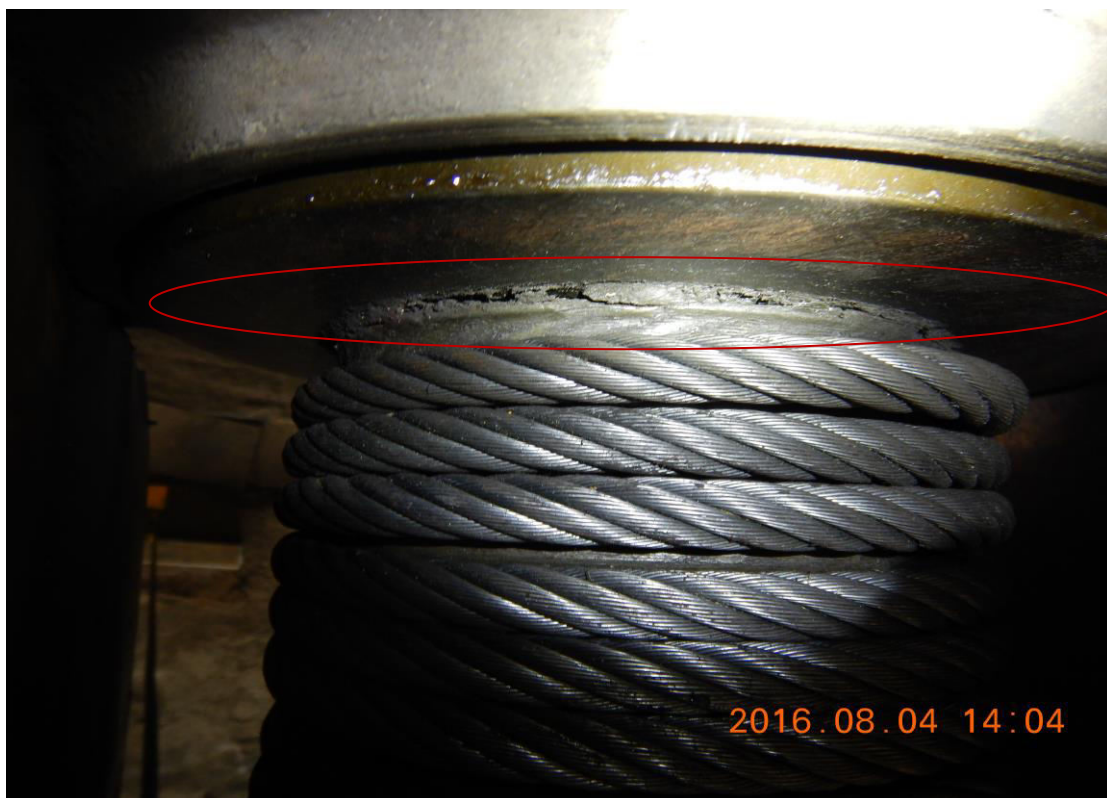
捲胴裂痕

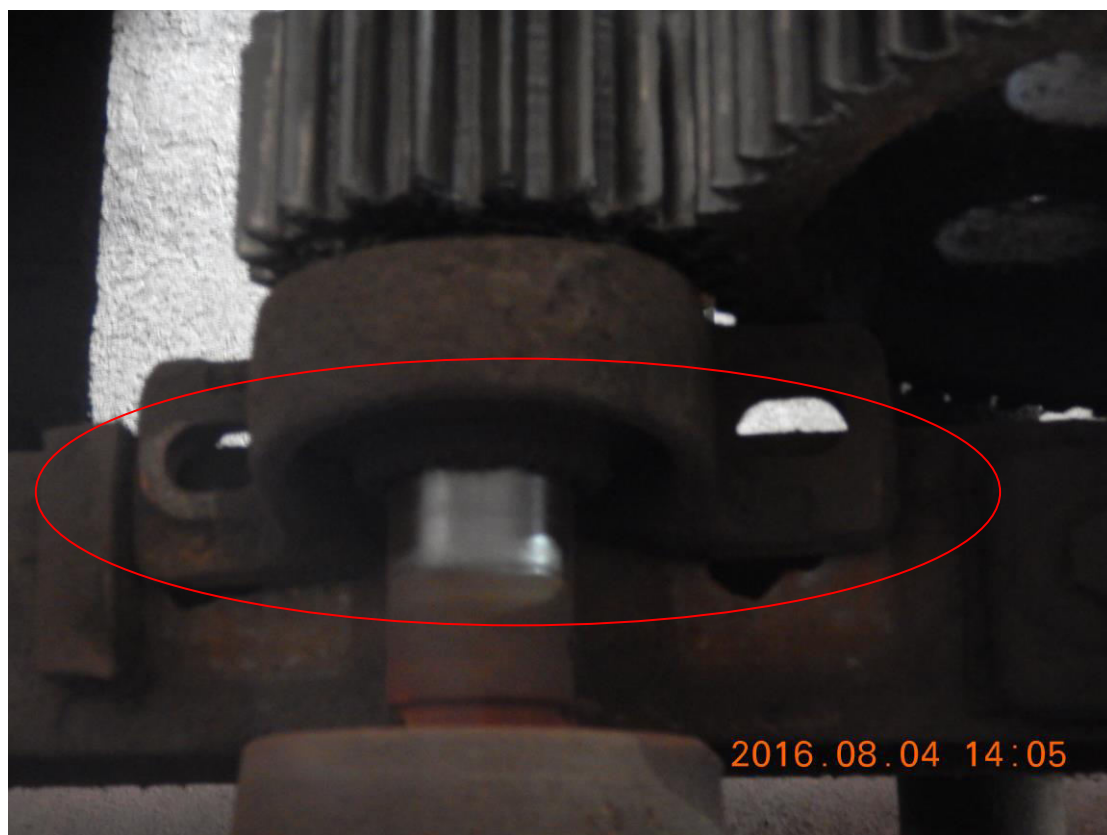
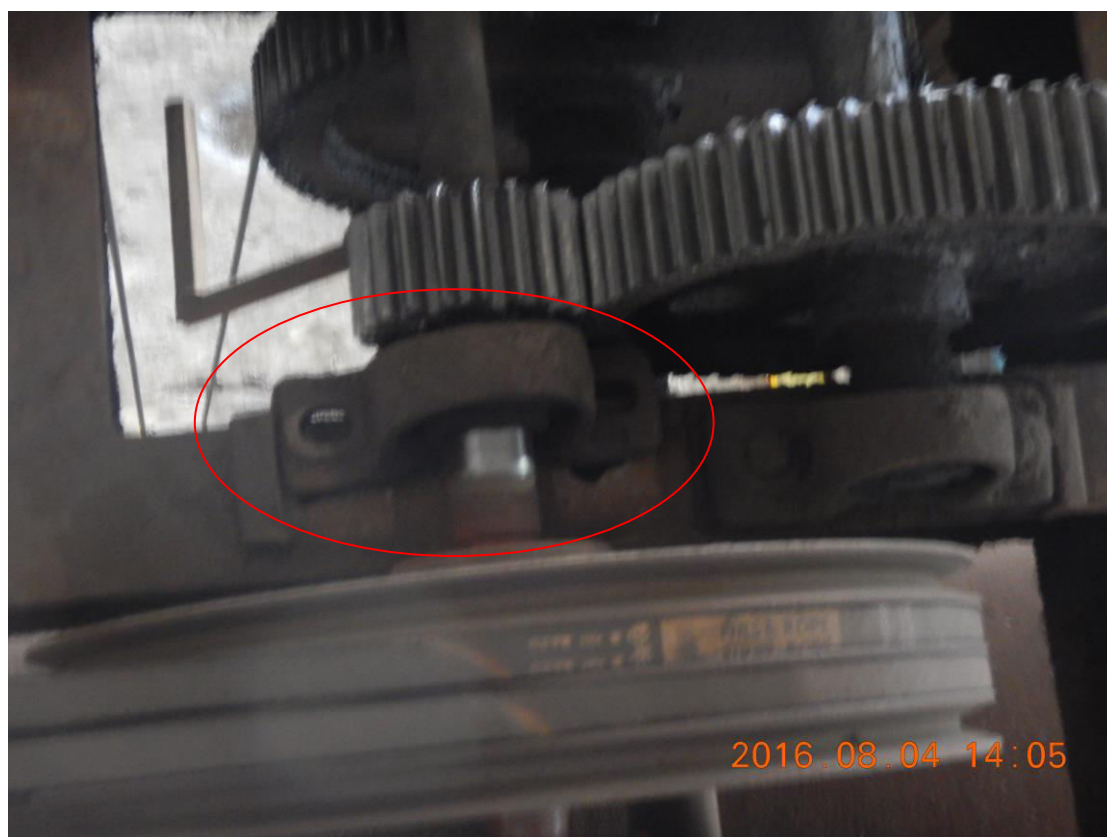
橫行馬達傳動軸軸承座鬆脫

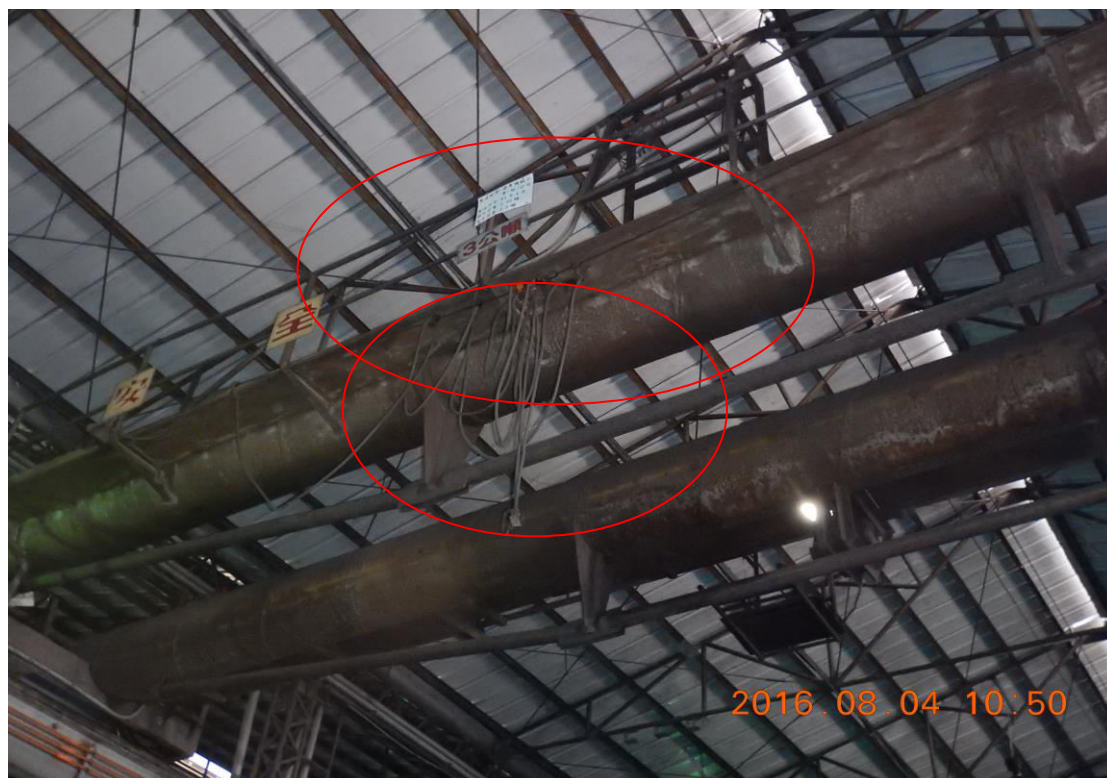
電源供電線(北側)部分線材固定架鬆脫
