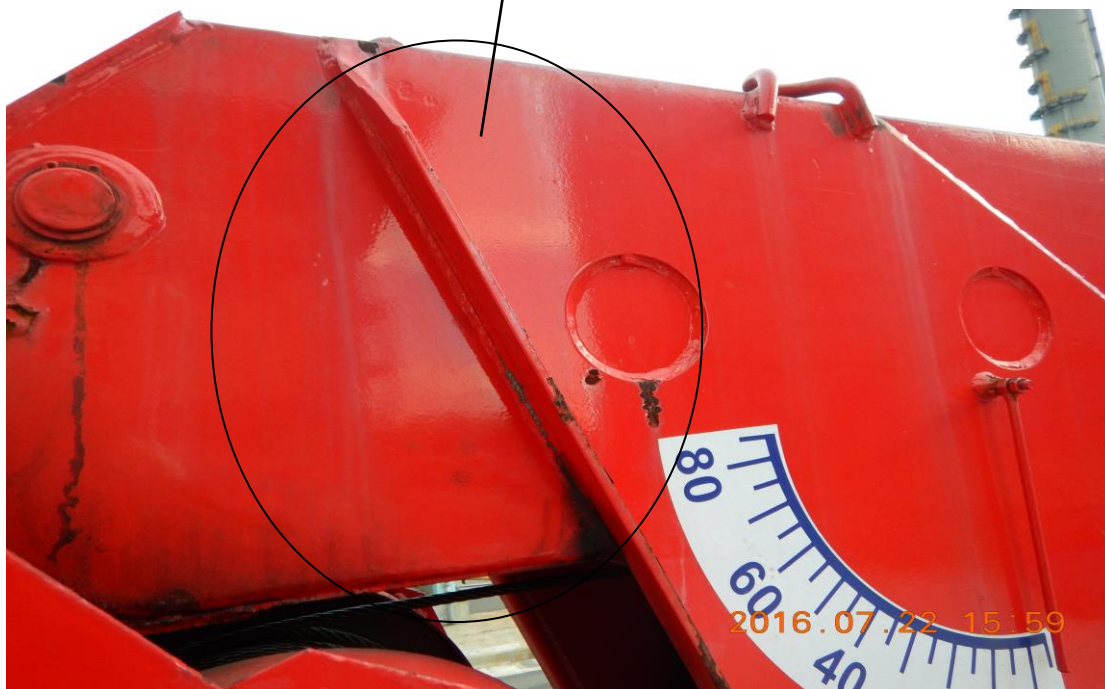
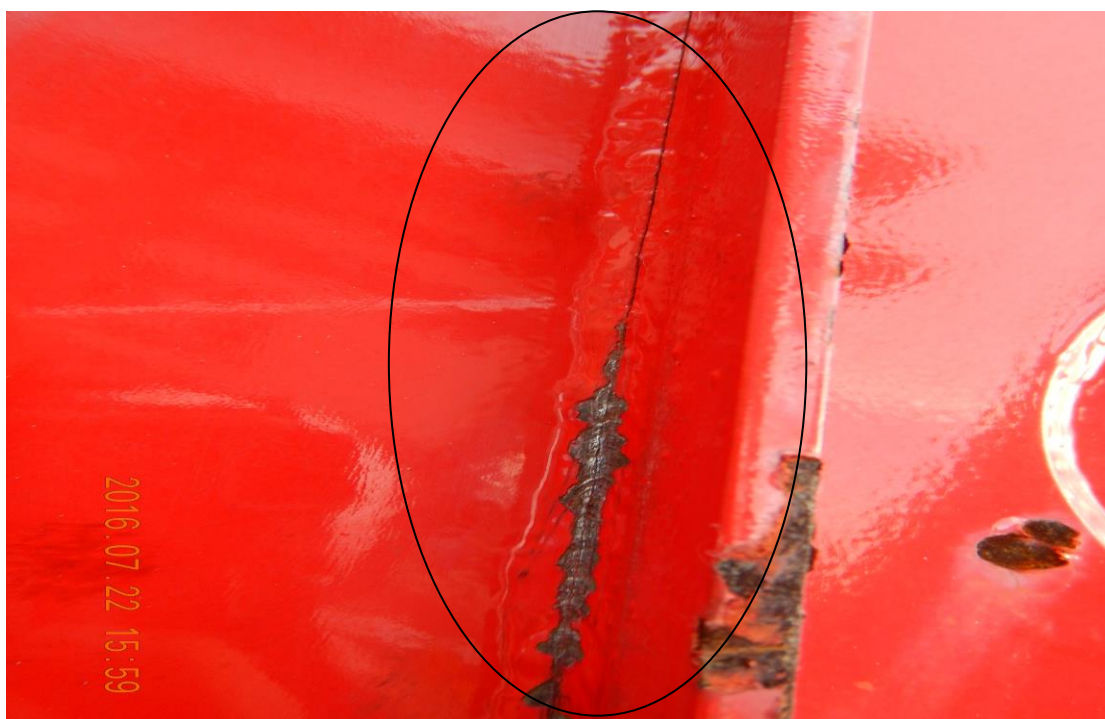
起伏油壓缸固定架與伸臂第一節腹板結合處(駕駛側)銲道裂痕。

1.起伏油壓缸固定架與伸臂第一節腹板結合處(駕駛側)鐸道裂痕

以上缺失請委由型式檢查合格廠商評估及修復後，並檢附修補計畫書，含施工方法、檢驗方法等向本會申請變更檢查

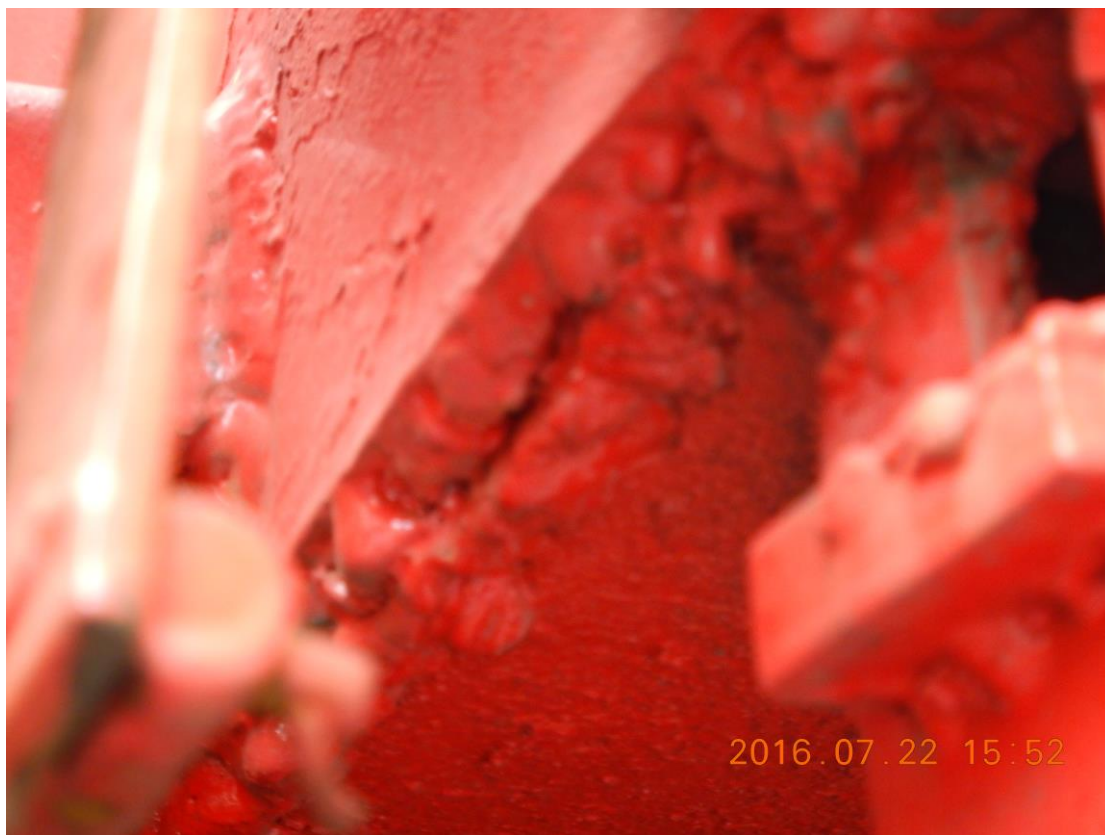
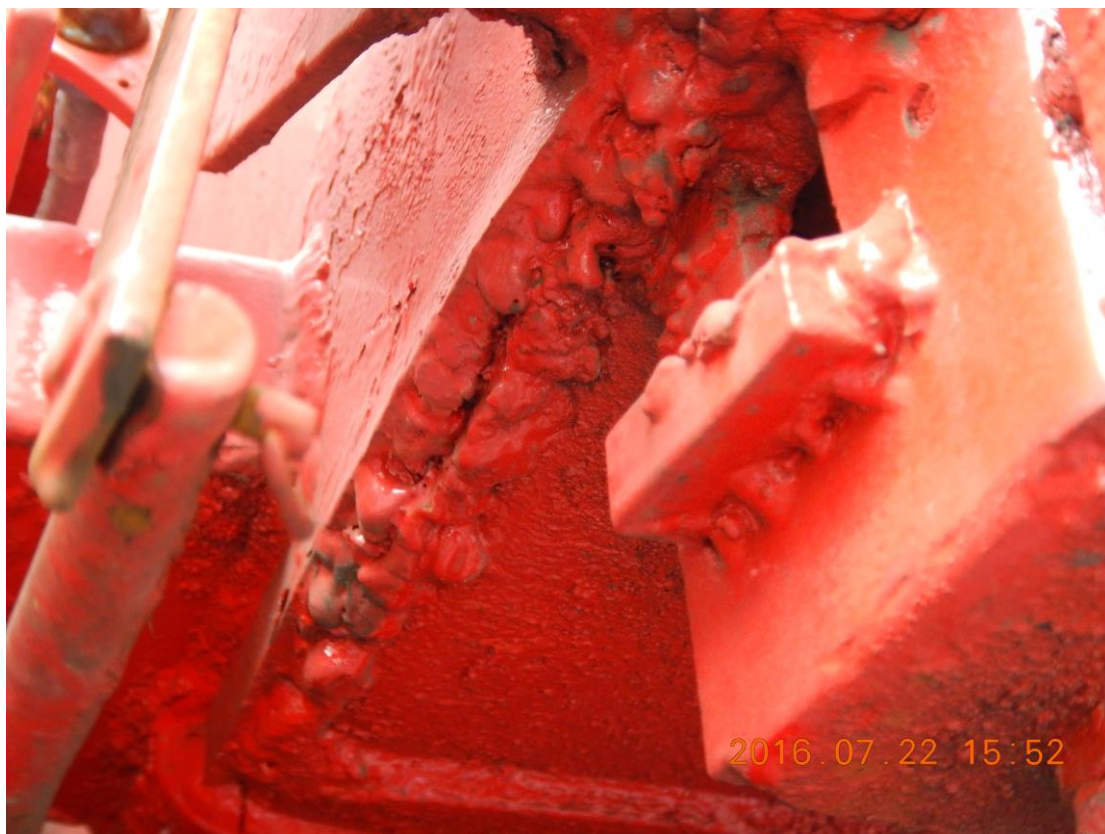
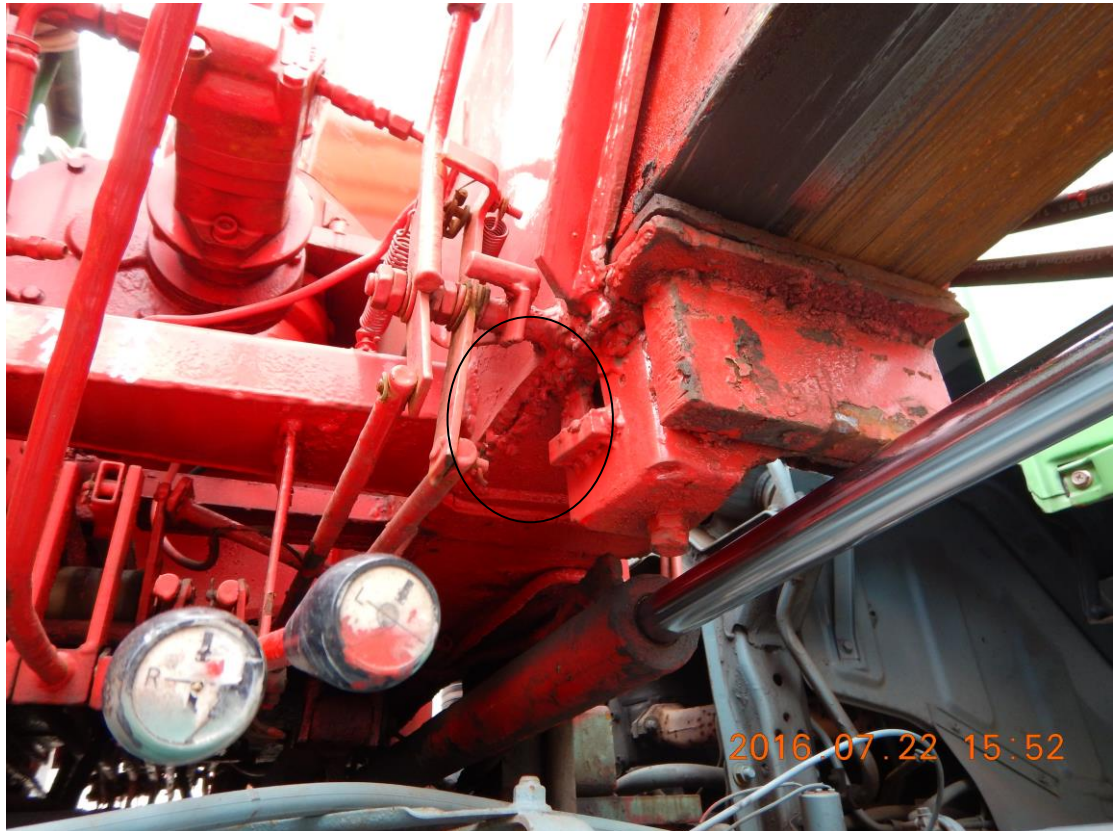
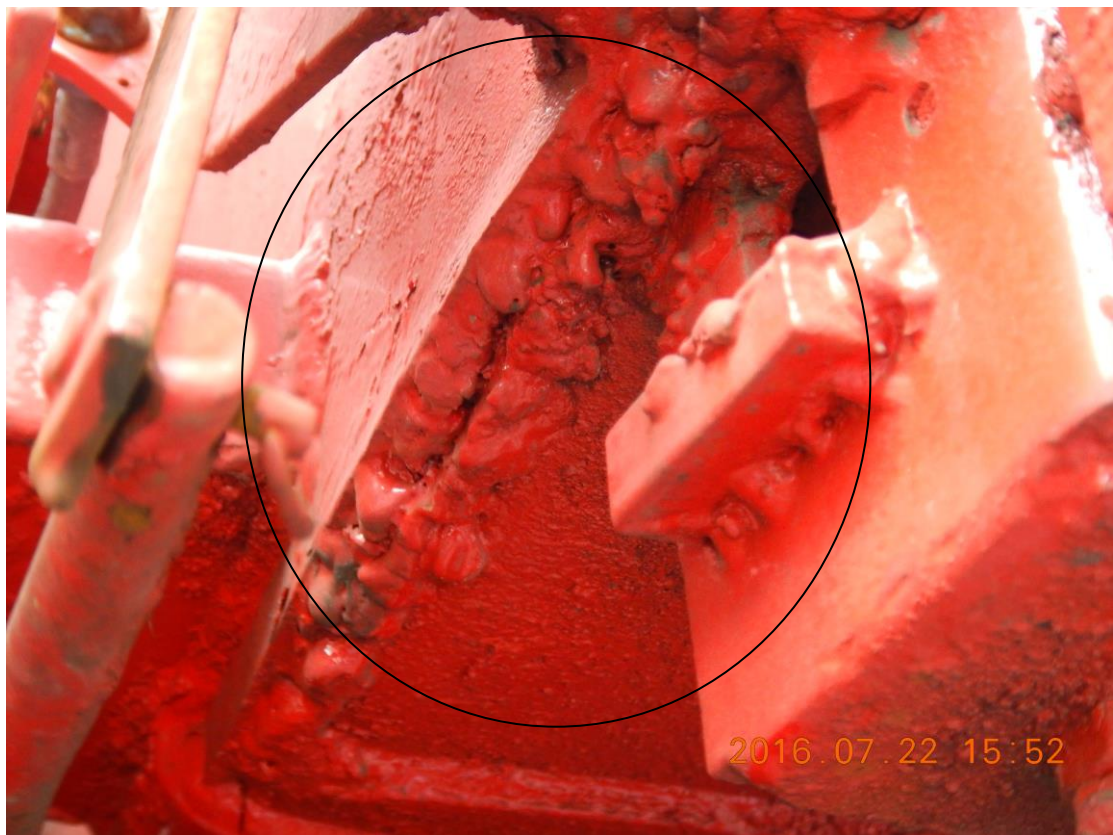
外伸撐座撐樑(副駕駛側)下翼板原修補銲道裂痕及銲道缺陷

3.外伸撐座撐樑(副駕駛側)下翼板鐸道裂痕

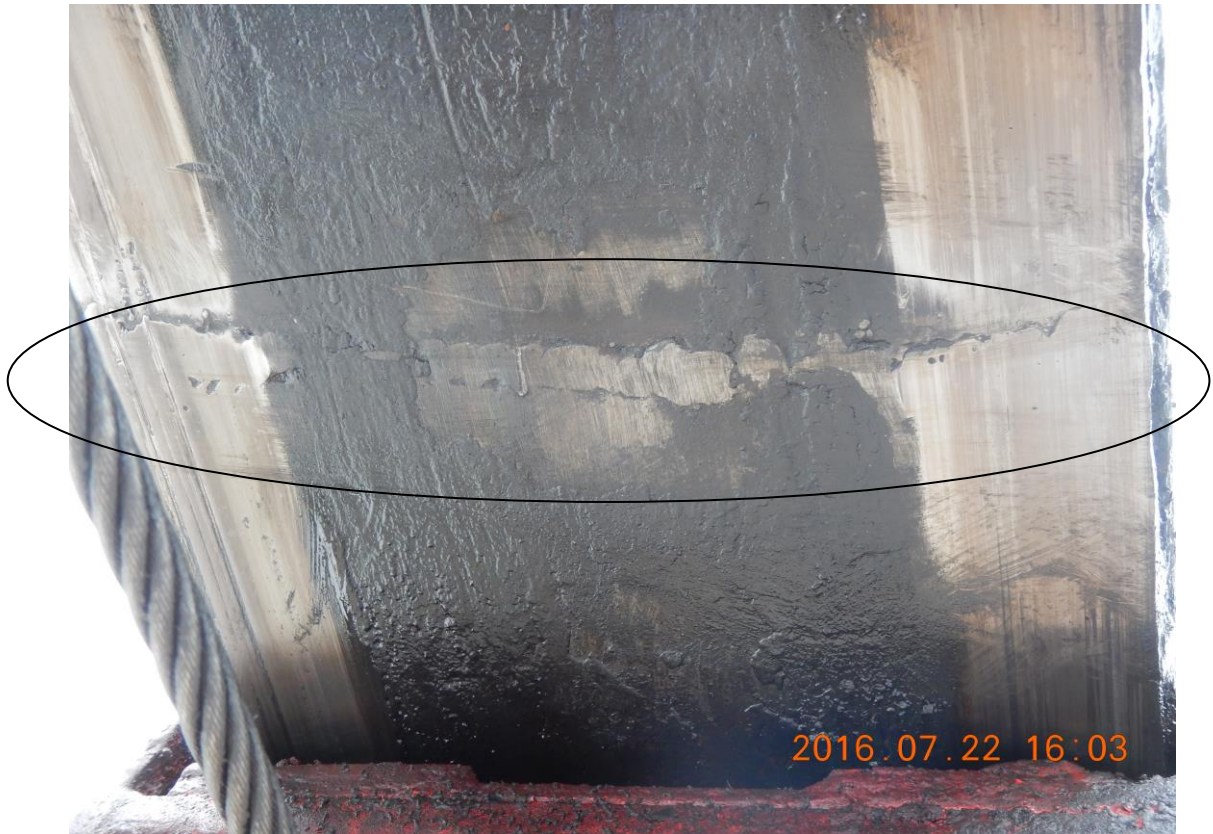
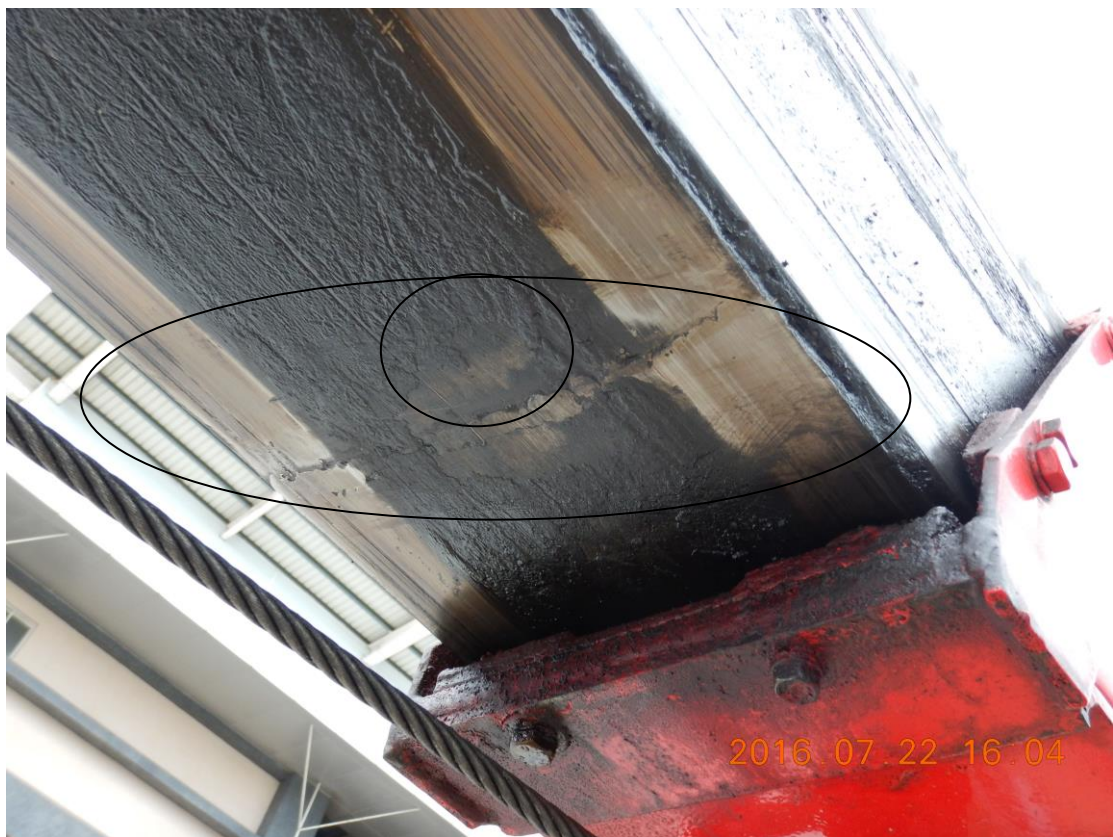
第二節伸臂下翼板原修補鋸道有顯著裂紋

2.伸臂第二節下翼板原修補鐸道有顯著裂紋
