危險性設備檢查不合格案例

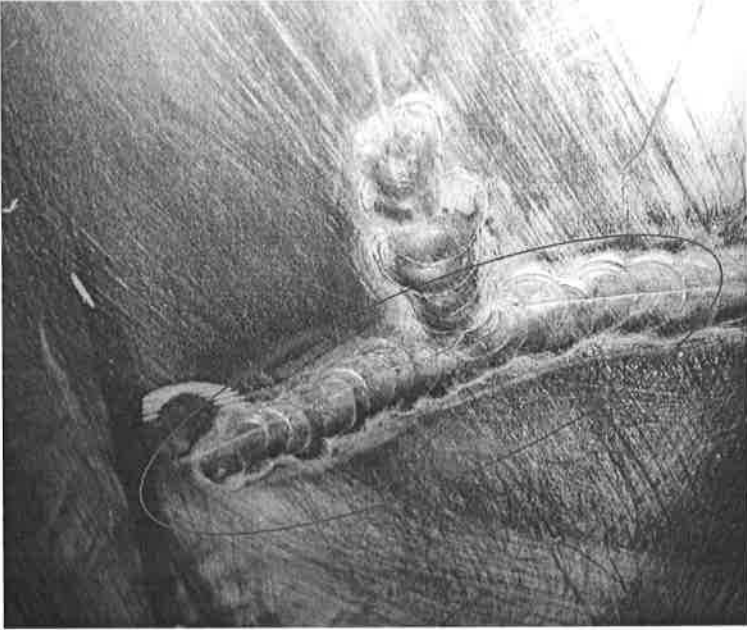
不合格項目	焊道裂紋
設備種類	<input type="checkbox"/> 鍋爐 <input checked="" type="checkbox"/> 第一種壓力容器 <input type="checkbox"/> 高壓氣體特定設備 <input type="checkbox"/> 高壓氣體容器
檢查種類	<input type="checkbox"/> 熔接 <input type="checkbox"/> 構造 <input type="checkbox"/> 重新 <input type="checkbox"/> 竣工 <input checked="" type="checkbox"/> 定期 <input type="checkbox"/> 變更 <input type="checkbox"/> 既有
法規依據	安檢則
<p>1. 缺陷概述: 焊道裂紋</p>

<p>2. 改善及預防 改善建議: 由專業焊工實施焊補改善 預防方法: 確實執行自動檢查, 及早發現缺陷</p>
