危險性設備檢查不合格案例

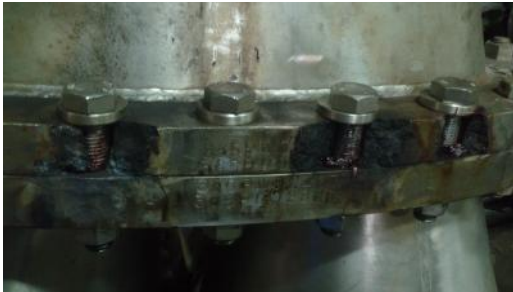
不合格項目	胴體凸緣損壞
設備種類	<input type="checkbox"/> 鍋爐 <input checked="" type="checkbox"/> 第一種壓力容器 <input type="checkbox"/> 高壓氣體特定設備 <input type="checkbox"/> 高壓氣體容器
檢查種類	<input type="checkbox"/> 熔接 <input type="checkbox"/> 構造 <input type="checkbox"/> 重新 <input type="checkbox"/> 竣工 <input checked="" type="checkbox"/> 定期 <input type="checkbox"/> 變更 <input type="checkbox"/> 既有
法規依據	安檢則
<p>1. 缺陷概述：胴體凸緣損壞</p> <div style="text-align: center;">

</div> <p>2. 改善建議：</p> <ul style="list-style-type: none">(1) . 更新法蘭並依規定辦理變更檢查(2) . 更換新機台
