危險性機械檢查不合格例說明

不合格項目	積載型起重機伸臂(第二節)焊道裂痕
機械種類	<input type="checkbox"/> 固定式起重機 <input type="checkbox"/> 營建用升降機 <input checked="" type="checkbox"/> 移動式起重機 <input type="checkbox"/> 吊籠
檢查種類	<input checked="" type="checkbox"/> 定期 <input type="checkbox"/> 變更 <input type="checkbox"/> 重新 <input type="checkbox"/> 竣工 <input type="checkbox"/> 既有機械
法規依據	移動式起重機安全檢查構造標準第 16 條
缺陷概述

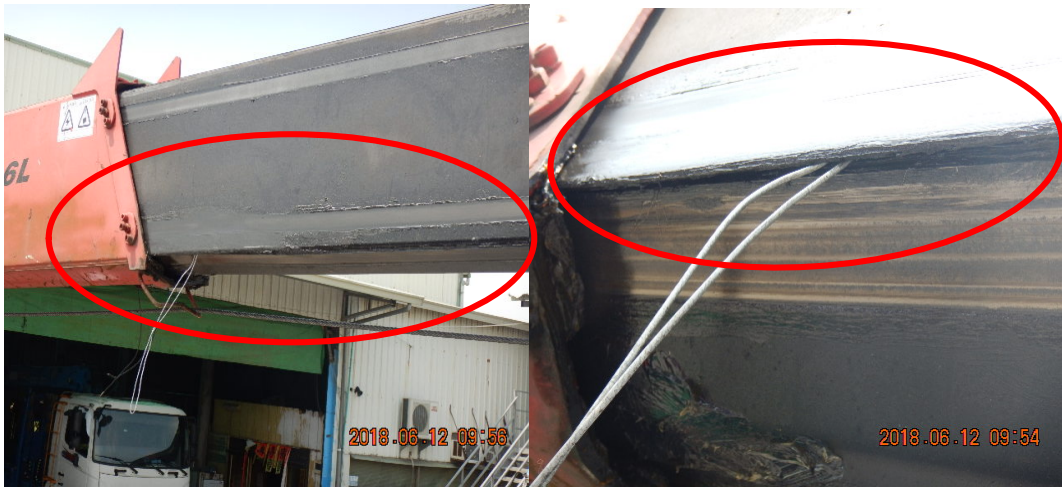
<p style="text-align: center;">伸臂(第二節)焊道裂痕。</p>
建議改善 對策及預防 措施	<ol style="list-style-type: none"> 1. 落實機具自動檢查，並確實維修、檢點及記錄。 2. 起重機操作應依荷重性能表使用，避免不當操作及過負荷使用。 3. 起重機結構裂痕修補應委由型式合格廠商修復，並檢附修補作業結果紀錄及實施非破壞檢測，向代檢機構申請變更檢查。
